## Projet de réfection de l'ouvrage d'art du Pont des Truches

### Rochesson (88)

### DIAGNOSTIC ÉCOLOGIQUE **SIMPLIFIÉ** – phase d'estivage Chiroptères et Oiseaux

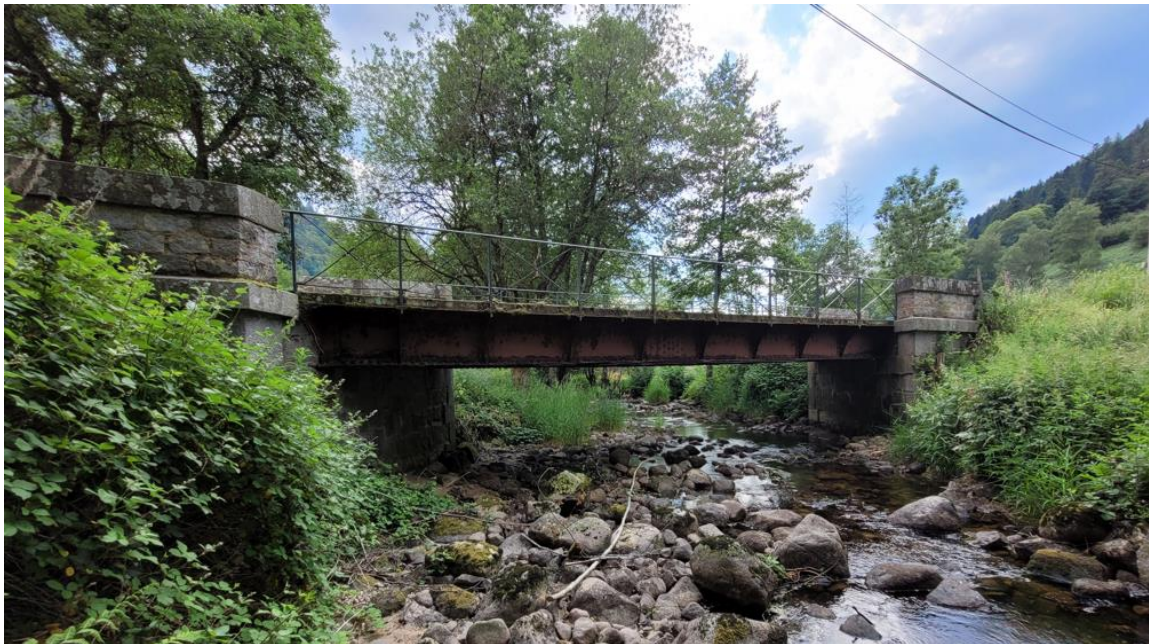
Pont des Truches franchissant le Bouchot à Rochesson – vue de l'amont  
– juin 2023 – source : l'AdT.

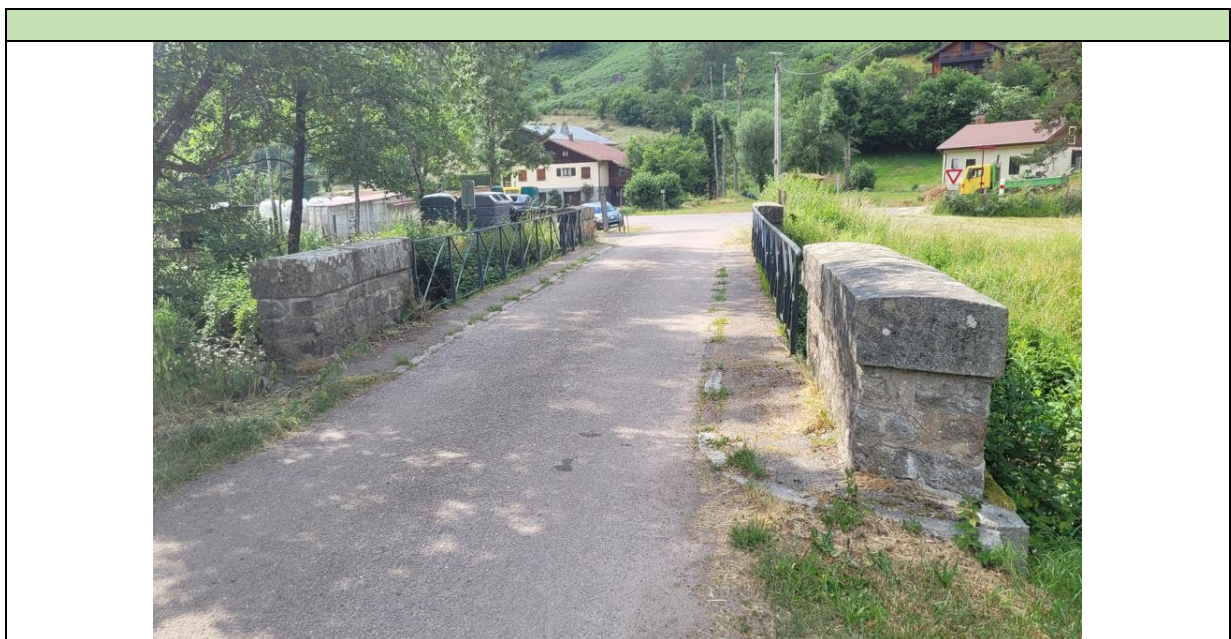
**Structure supérieure**

Structure en maçonnerie et garde-corps métallique.

Rien à signaler. Pas d’anciens nids. Défavorable aux Chiroptères.

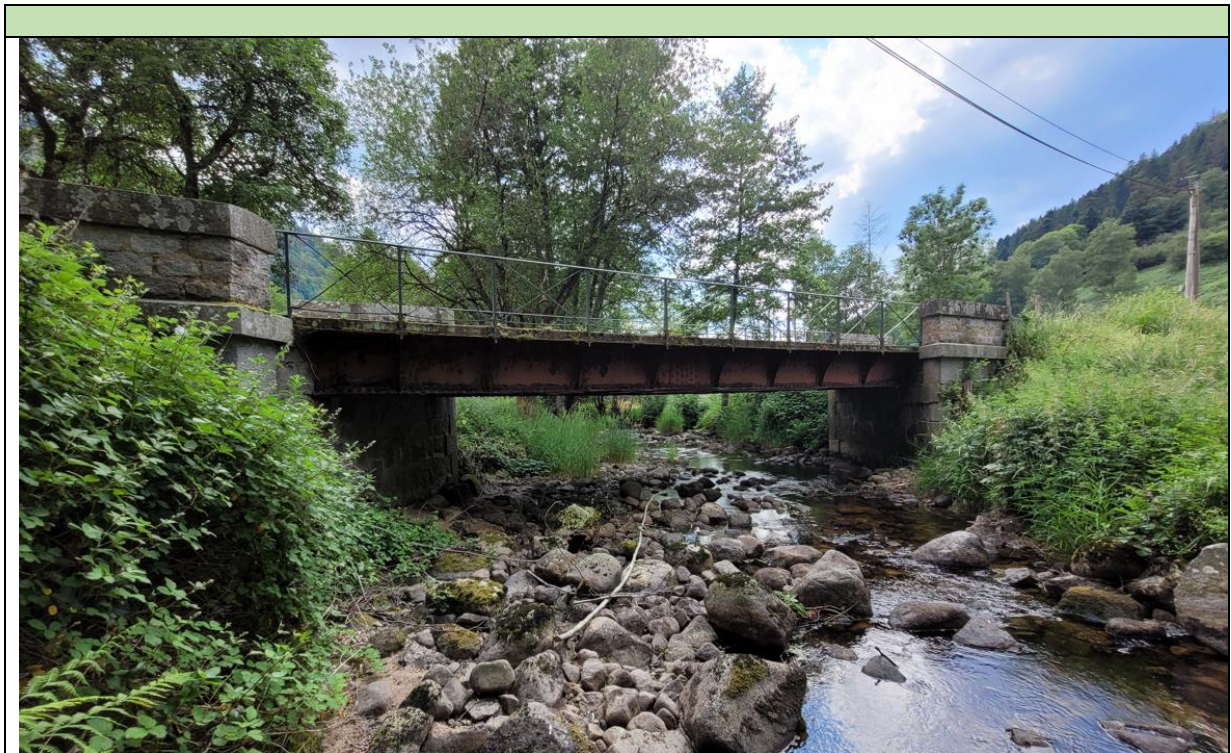
**Tablier**

Poutrelle métallique soutenant des voutains en briques.

Vue amont du tablier

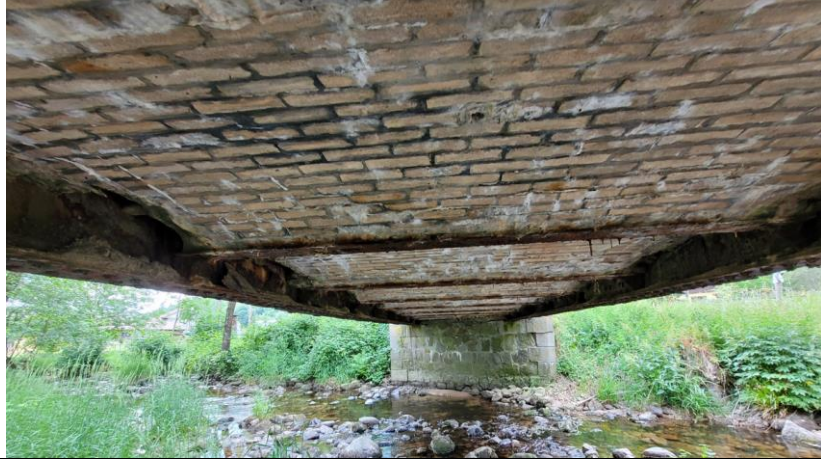
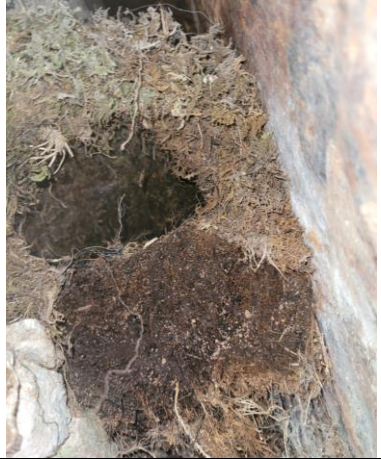
<p>Poutrelles métalliques soutenant les voutains en brique</p>	<p>Ancien nid de Troglodyte mignon partiellement délité situé au centre du tablier à l'intersection de poutrelles métalliques</p>

De plus un ancien nid de **Troglodyte mignon**, partiellement délité, a été observé au centre du tablier à l'intersection de plusieurs poutrelles métalliques.

#### **Option 1 avec mesure d'évitement et création d'habitats de substitution avant nouvelle nidification :**

- Si les travaux étaient effectués hors nidification avec restitution (conservation ou création) de supports de nidification (creux et débords) pour l'année de nidification suivante, en concertation en amont avec la DREAL (avec son accord écrit sur la base d'un porter à connaissance), le dossier de dérogation pourrait vraisemblablement être évité.

#### **Option 2 avec mesure de réduction et de compensation (dossier de dérogation requis) :**

- Neutralisation des nids – supports de nidification entre le 1<sup>er</sup> septembre et le 28 février ;
- Pose de nichoirs temporaires de substitution à proximité ;
- Utilisation dans le futur ouvrage de poutrelles béton avec débords -> supports de substitution de fait pour les espèces d'oiseaux présentes actuellement.

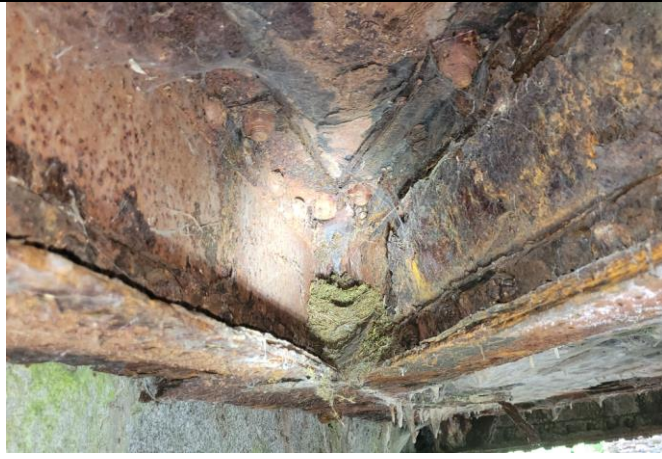
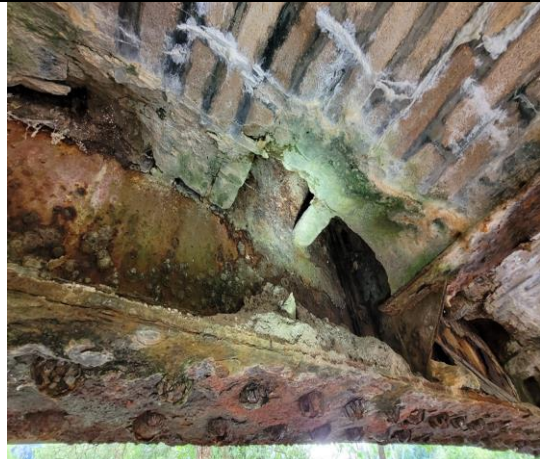
<p>Nid de Bergeronnette des ruisseaux à l'intersection de la culée nord et d'une poutrelle métallique</p>	<p>Excavations créées par la destruction des voutains en briques (non favorables aux chiroptères)</p>

Des nids de **Bergeronnette des ruisseaux**, au nombre de deux, ont pu être observés sur les poutrelles métalliques du tablier. Il s'agit d'un ancien nid et d'un nid récent sans doute utilisé dans l'année. Un couple de Bergeronnette des ruisseaux a été observé à proximité directe de l'ouvrage d'art.

Enfin, des excavations au niveau des voutains en brique sont apparues à la suite de la déstructuration de ces derniers. Cependant ces excavations ne sont pas ou sont très peu favorables aux Chiroptères. Aucun indice de présence de Chiroptères dans ces excavations ou sur les poutrelles situées sous ces excavations n'a été observé.

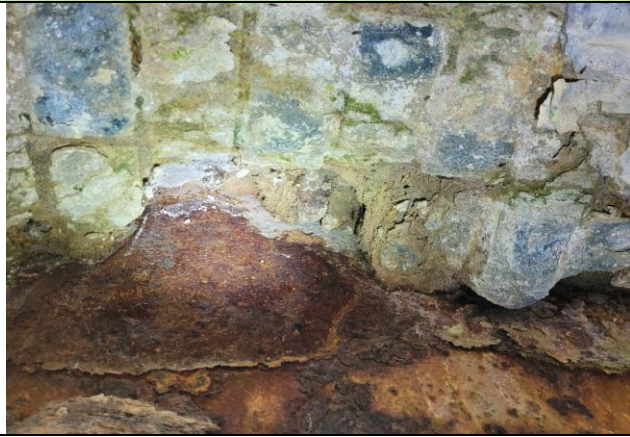
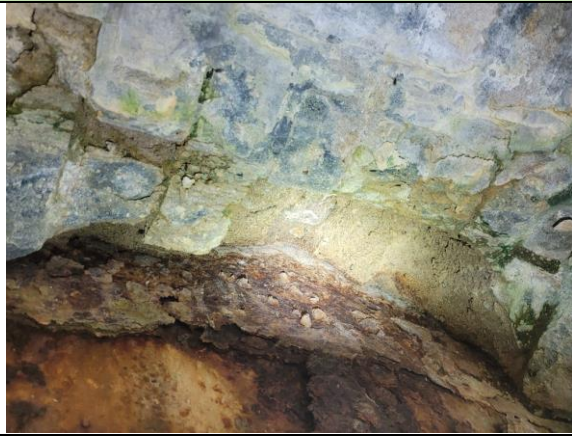
<p>Excavations créées par la destruction des voutains en briques (non favorables aux chiroptères)</p>
